## L'INTERIEUR

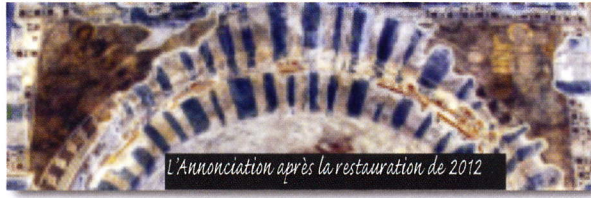
L'Annonciation après la restauration de 2012

PEINTURES MURALES: Peintes vers 1490, elles ont été grattées pour vétusté vers 1860. Toutefois il existait toujours la représentation des douze apôtres dans l'abside à cette époque. L'Annonciation a été restaurée en 2011 - 2012, seul vestige avec une surface côté nord et une partie de la représentation d'un saint inconnu à droite de l'abside.
